Karosserie

JOURNAL

**Technik: Neue Ford-Brüder
C-Max und Grand C-Max**

Neue Ford-Brüder: **GRAND C-MAX**

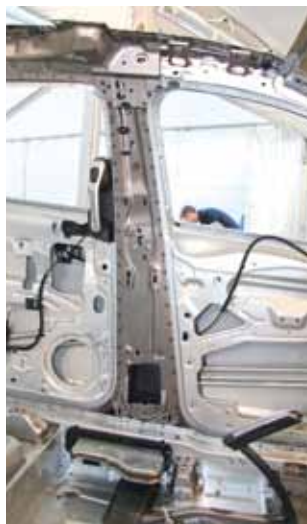
Im Karosserierohbau ist das große, warmumgeformte Verstärkungsblech in der B-Säule gut zu erkennen

Lastpfad aufgenommen. Durch eine Optimierung der B-Säulenstruktur wurden auch die Eindringtiefe und das Ableiten der eindringenden Crashenergie deutlich verbessert. Die seitlichen Lastpfade verlaufen jetzt deutlicher in den Schwellerbereich, die Sitzschienenquerträger und die Dachrahmenstruktur. Durch eine Versteifung der vorderen und hinteren Fahrwerksanbindungspunkte sowie einer weitgehenden Entkoppelung der hinteren Längslenker vom Bodenblech wurden nicht nur Fahrgeräusche reduziert, diese Maßnahmen wirken sich auf die Festigkeit der gesamten Karosseriestruktur aus.

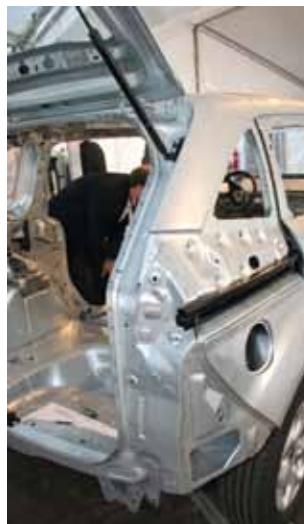
Die Modellvariante des Grand C-Max mit Panoramadach zeigt hier wie das warmumgeformte Verstärkungsblech in der Dachstruktur eingebunden ist

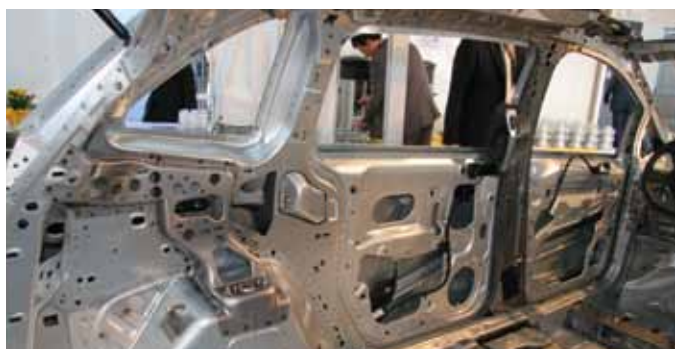
Der Blick von hinten in den Innenraum zeigt die dunkleren Verstärkungsbleche am Radhaus zur Seitenwand

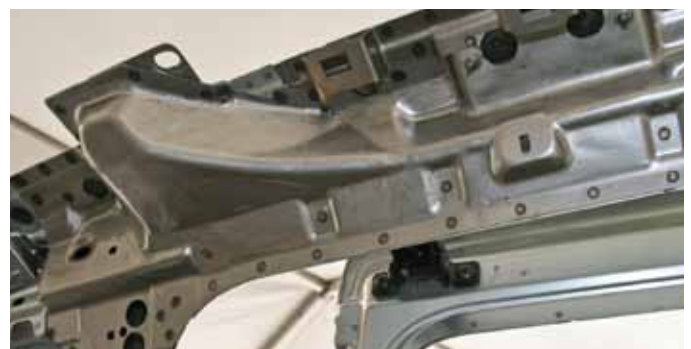
Fest verankert in der Dachstruktur der Karosserie sind auch die oberen Blechkassetten für die Führung der hinteren Schiebetüren

Ein besonderes Karosseriemerkmal sind die „Blechkassetten“ beim Grand C-Max, die am Schweller und Dachrahmen innen befestigt sind. Sie sind notwendig, um die Führung der Schiebetüren ins Innere der Karosserie zu leiten. Sie werden als komplettes Bauteil im Karosseriebau gefügt und sind später nicht mehr sichtbar. Bei einem Seitenschaden sollte der Karosserieinstandsetzer deshalb hier einen besonderen Blick in die Karosserievertiefungen werfen, wenn die hinteren Schiebetüren oder die B-Säule deformiert sind.

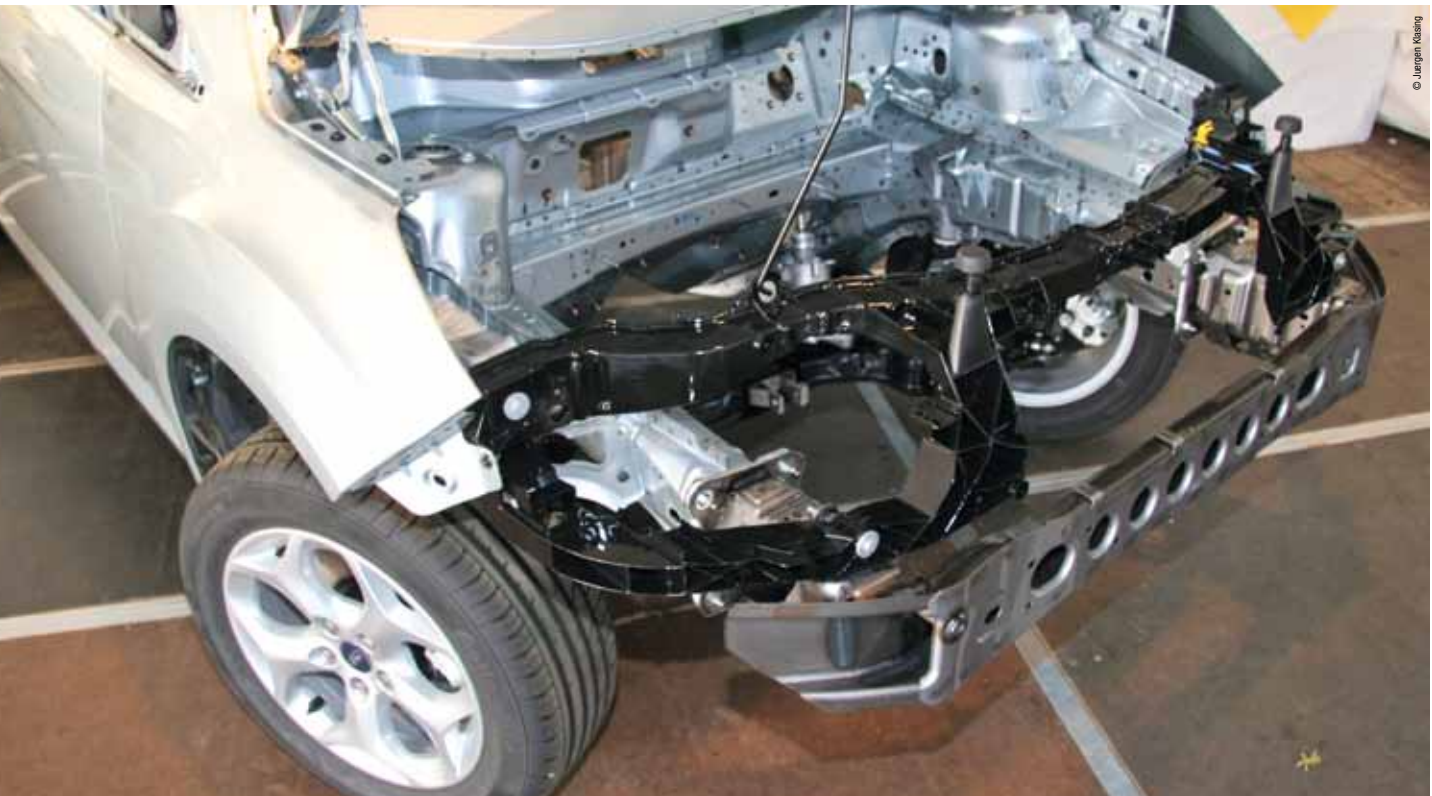
Im Vorderwagen wird die Schraubtechnik eingesetzt, um den Frontend-Träger (schwarz), den Stoßfängerquerträger, die Kotflügel und die Crashboxen an den Längsträgern zu fixieren

wand sehen konnten. Zu den traditionellen Schraubverbindungen zählen die Kotflügel vorne, der Frontendträger aus Kunststoff, der Stoßfängerquerträger und die Crashboxen an den Längsträgern. Auch die Trägerstruktur des Instrumentenquerträgers vorne, der im Innenraum zwischen den beiden A-Säulen als kraftübertragende, stabilisierende Verbindung eingebaut ist, wird verschraubt.

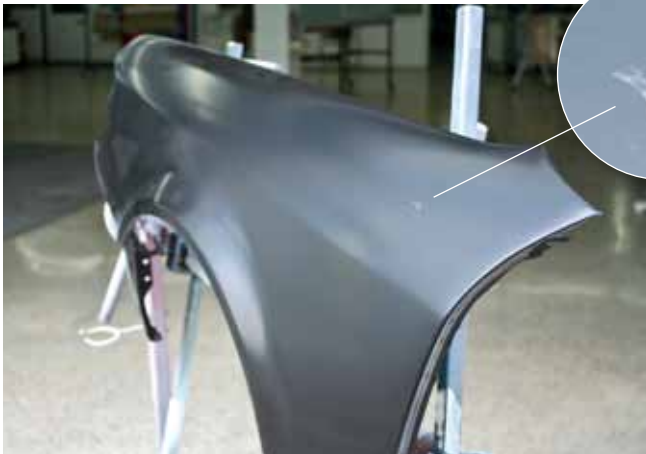
Der Kratzer ist deutlich sichtbar

Es empfiehlt sich daher auf jeden Fall, jedes Neuteil vor dem Lackieren auf seine Unversehrtheit zu überprüfen. Wird ein Kratzer festgestellt, ist eine Vorbehandlung unerlässlich, wenn vermieden werden soll, dass der Fehler bis zur fertigen Lackierung mitgeschleppt und eine wesentlich aufwendigere Nacharbeit erforderlich wird.

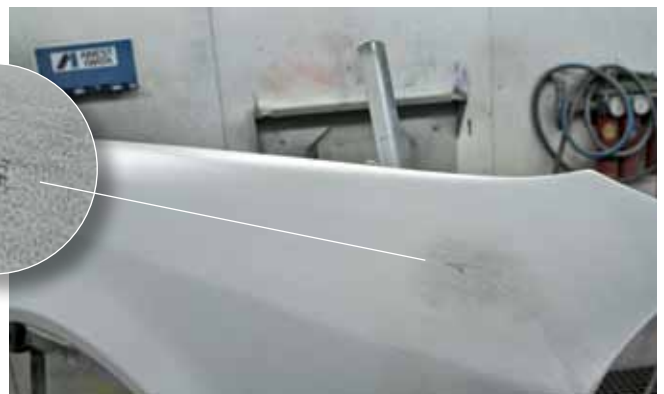
Das unbehandelte Teil schleppt den Kratzer mit

wurde nachbearbeitet, das andere nicht. Anschließend brachte Pewny auf beide Objekte einen Nass-in-Nass-Füller auf. Das nachbehandelte Teil zeigte nach der Trocknung eine perfekte Oberfläche, während die unbehandelte Fläche weiter von dem Kratzer entstellte war.
